Laudo de Vistoria

Cobertura Metálica

Complexo Turístico Nossa Senhora do Rocio

Paranaguá - PR

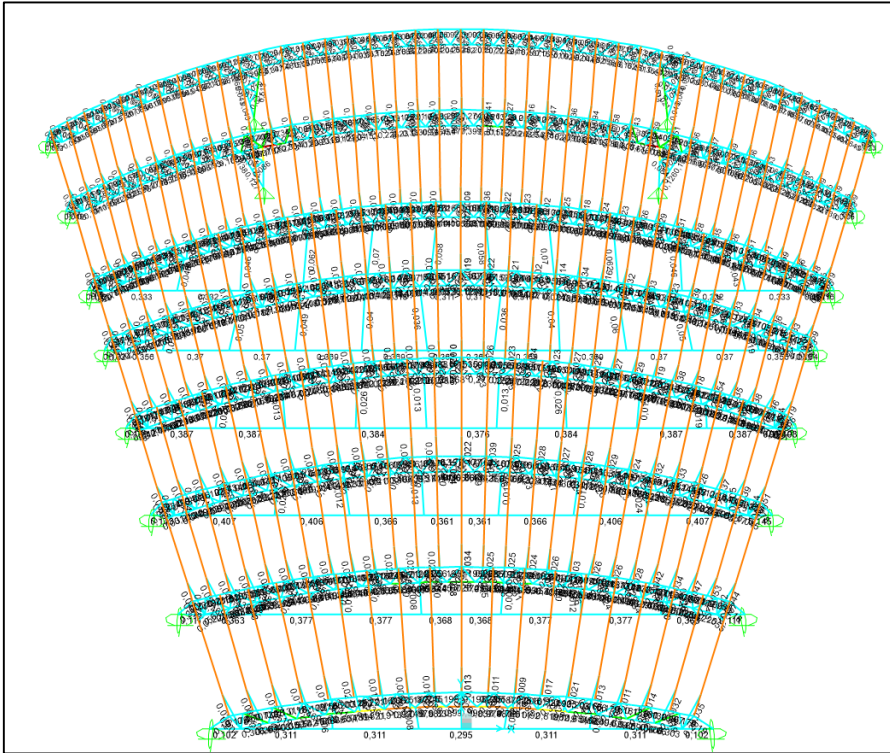
Figura 8 - Verificação perfis metálicos

Pode-se constatar pelos resultados da verificação, que considerando a geometria e os perfis apresentados acima e em projeto, o projeto da estrutura é adequado e seguro para os carregamentos para os quais a estrutura está sendo solicitada. Nenhum perfil apresentou relação entre solicitação e capacidade acima de 1,0, o que significa que são capazes de resistir aos esforços solicitantes.

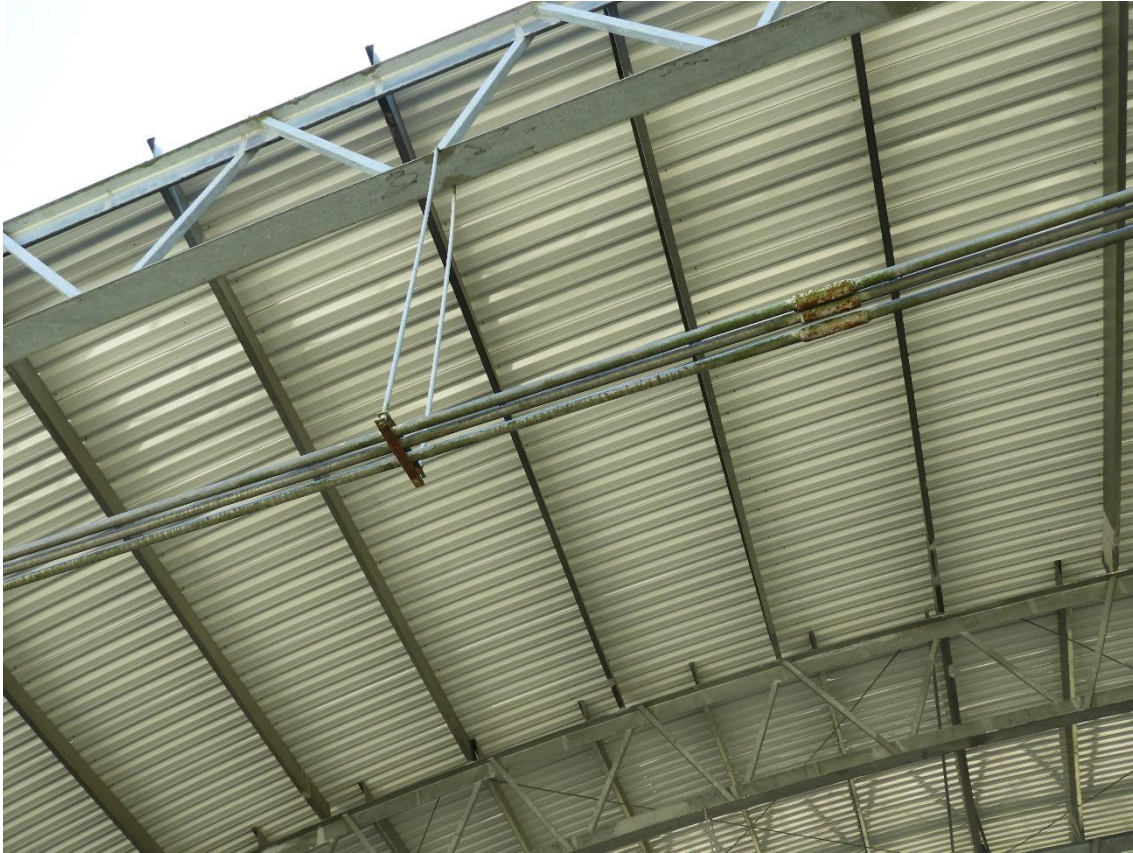
Foto 3

No arco treliçado AR-01, foram identificados pontos de corrosão em todos os suportes dos tirantes horizontais, assim como pontos de corrosão nas emendas dos tirantes (Foto 03).

Nos tirantes horizontais de todos os arcos foram identificadas emendas (Foto 03 e Foto 07).

1. Os pontos de corrosão encontrados em diversos elementos da estrutura são superficiais, porém devem ser tratados por apresentarem aumento exponencial, principalmente pela elevada classe de agressividade do ambiente em que a estrutura está inserida. Se tratados agora, os custos serão mais baixos, já que ainda não foi evidenciada a perda de seção dos elementos estruturais. Recomenda-se a limpeza total dos pontos de corrosão, preparo da base para receber pintura epóxi e pintura epóxi, ou equivalente, nas regiões tratadas. Para a estrutura no geral, onde não foram evidenciados pontos de corrosão, recomenda-se que seja realizada uma pintura convencional.

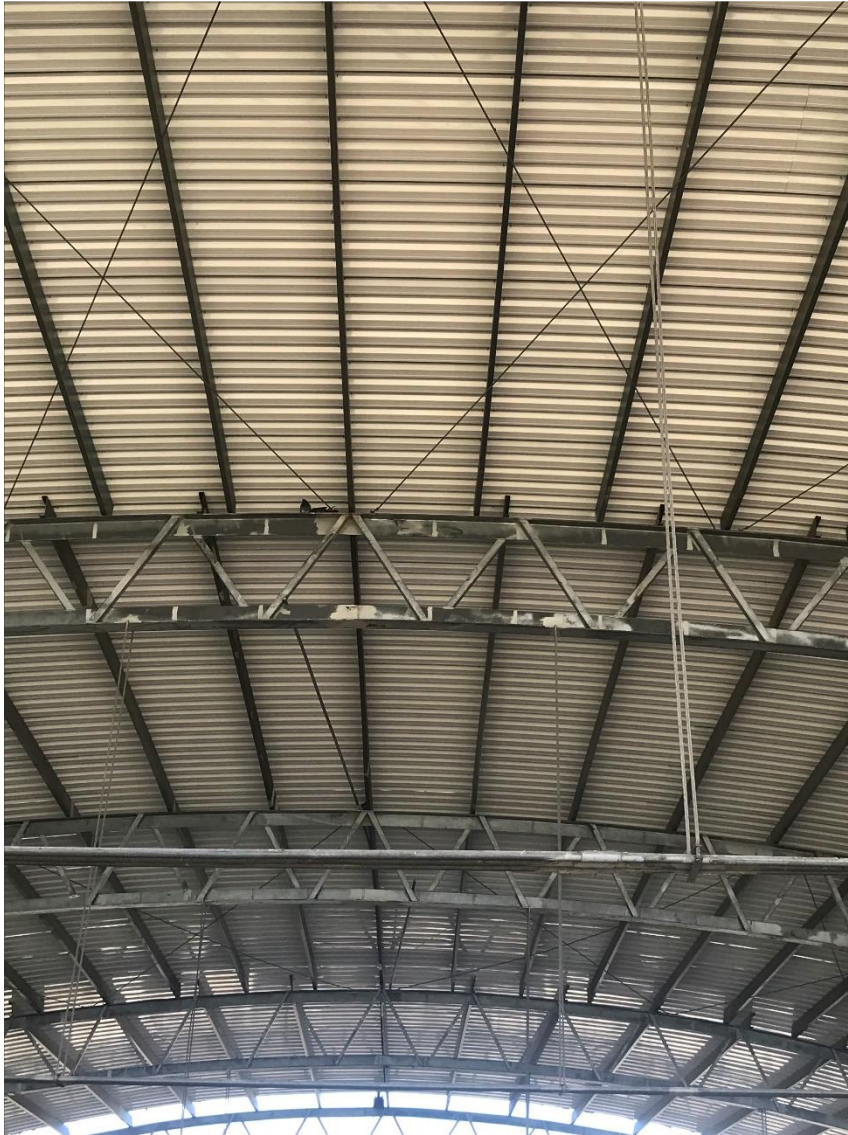
Foto 4

No arco AR-02 foi identificada barra metálica que não consta em projeto apoiada no arco AR-02, cruzando o AR-03 e apoiada no AR-04 (Foto 04).

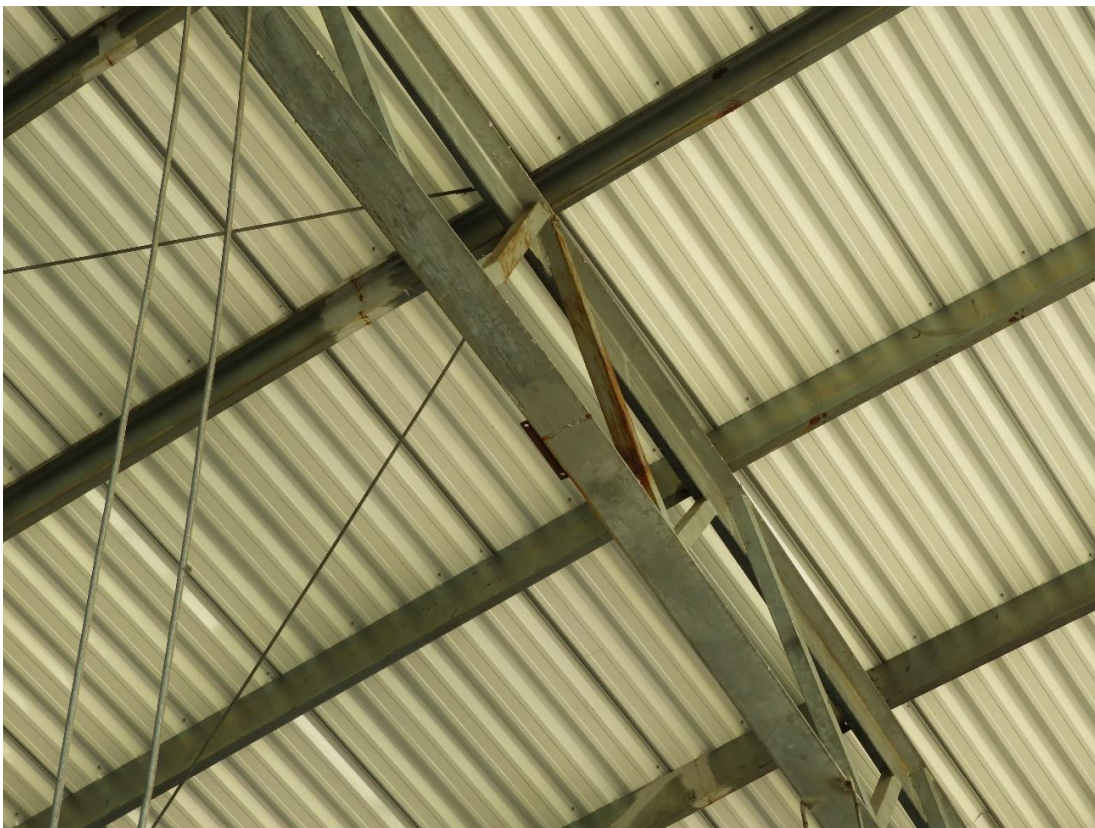
Foto 5

Nos arcos AR-04 e AR-05 foram identificados pontos de corrosão nos banzos e em diagonais, na região central do arco (Foto 05).

Nas terças da cobertura foram identificados diversos pontos de corrosão nos perfis metálicos (Foto 05, Foto 12, Foto 13 e Foto 14).

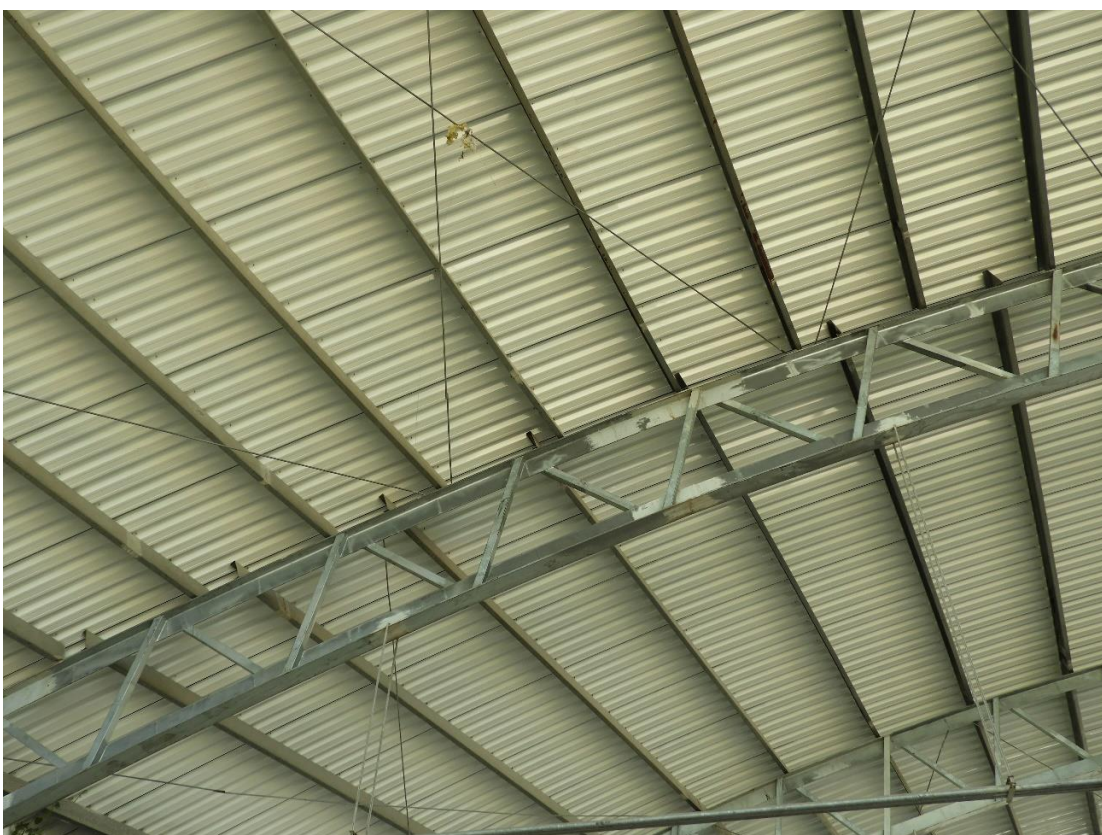
Foto 6

No arco AR-06 foram identificados pontos de corrosão nas diagonais e nas soldas dos perfis emendados dos banzos (Foto 06). Também no arco AR-06 foi identificado que os tirantes horizontais estão desalinhados (Foto 07).

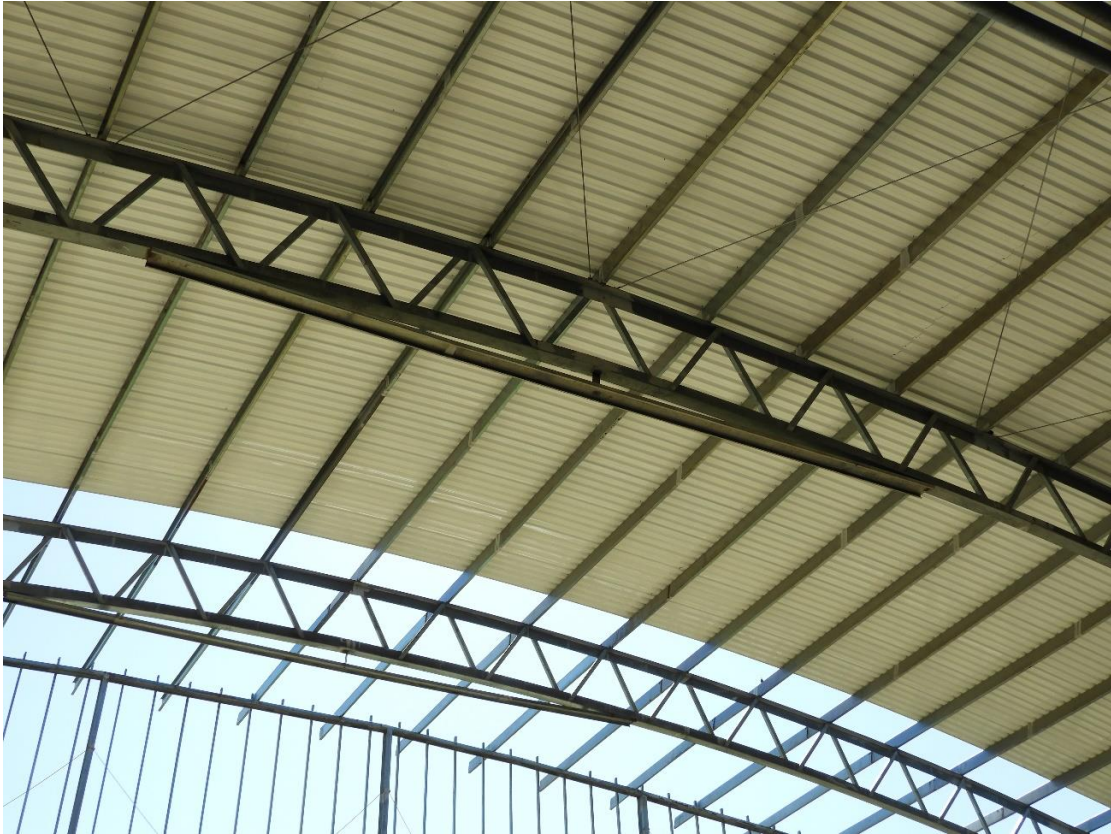
Foto 8

Nos arcos AR-07 e AR-08 foram identificadas peças horizontais na região central dos arcos adicionais ao projeto (Foto 08). Também foram identificados montantes verticais adicionais ao projeto, nos apoios intermediários do arco (Foto 09 e Foto 10).

Também foram identificadas soldas entre os perfis das terças em diversas posições, inclusive no meio do vão, sendo que a maioria apresenta pontos de corrosão (Foto 08, Foto 15, Foto 16 e Foto 17).

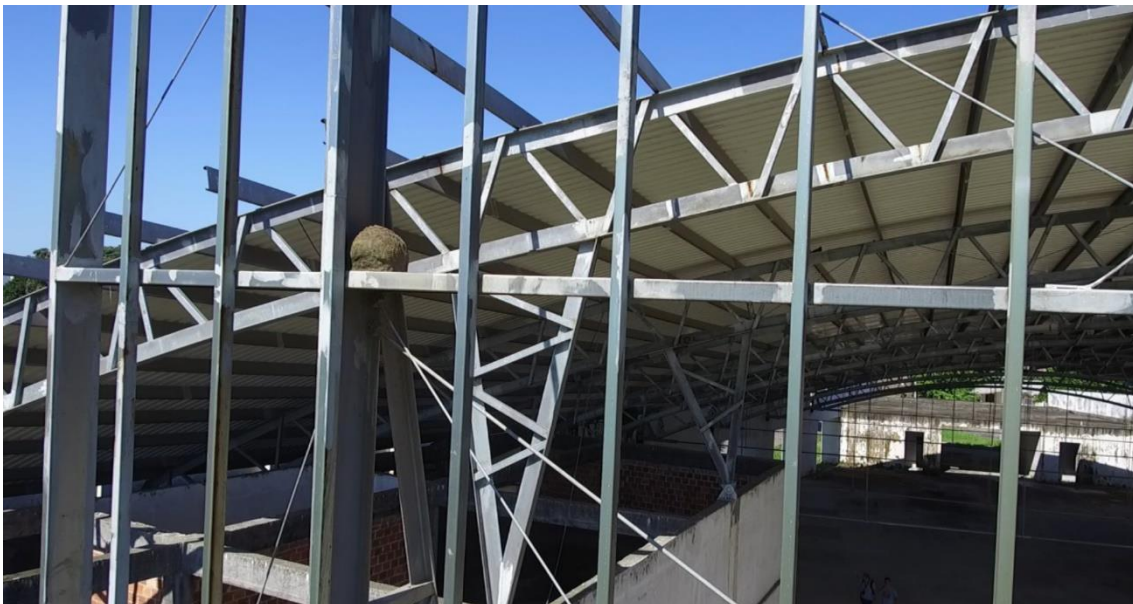
Foto 11

O arco AR-08 apresenta pontos de corrosão, tanto nos perfis quanto nas soldas de emenda dos banzos (Foto 11).

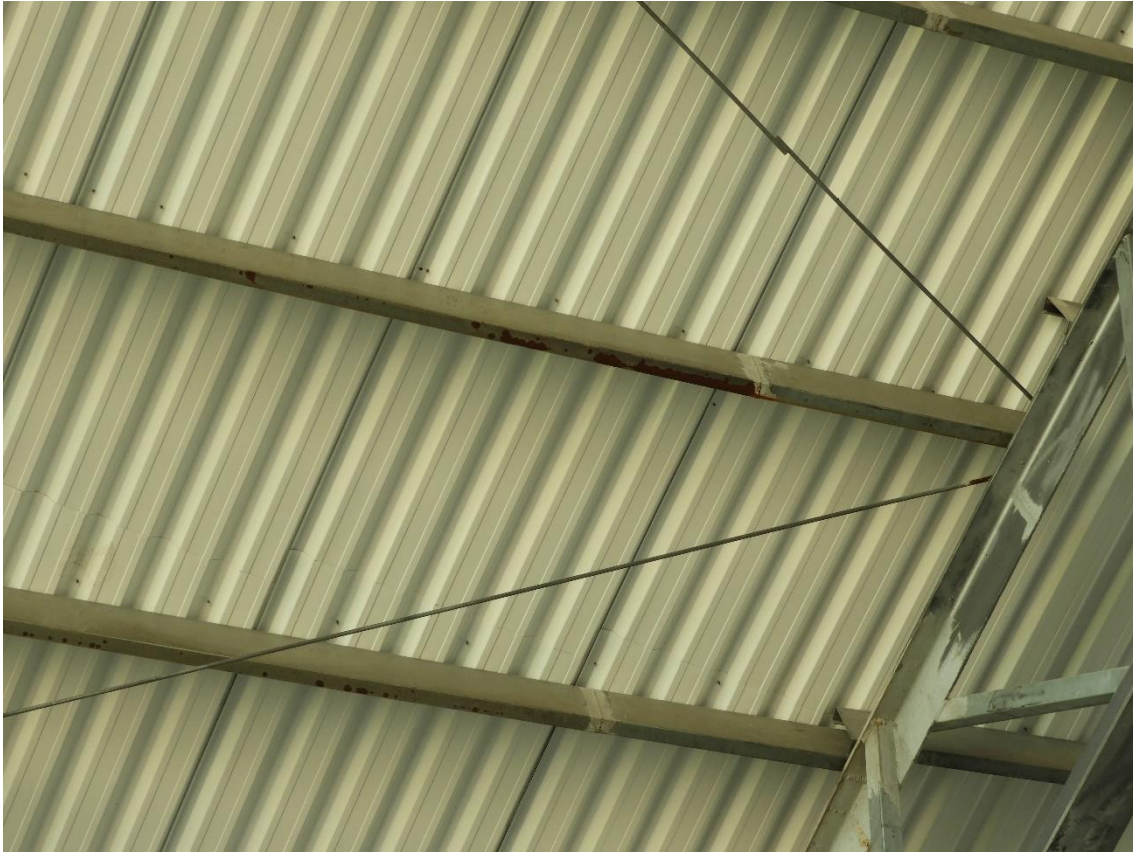
Foto 12

Foram identificadas emendas soldadas dos contra-ventamentos em diversos elementos (Foto 12 e Foto 15), não previstas em projeto. Também foi identificado que a execução dos contra-ventamentos não está de acordo com o projeto, visto que existem elementos faltantes, como, por exemplo, os contra-ventamentos entre os arcos AR-01 e AR-02 (Foto 25 e Anexo 1).

4. Os contra-ventamentos são elementos essenciais para o correto funcionamento da cobertura e, portanto, os problemas deverão ser corrigidos. Os tirantes não deverão possuir emendas em seu comprimento e a fixação no arco deverá ser realizada de acordo com detalhamento padrão. Os elementos faltantes de contra-ventamento e as correntes perpendiculares às terças deverão ser executados. O detalhe a seguir apresenta, esquematicamente, a fixação usual para contra-ventamentos de coberturas metálicas.

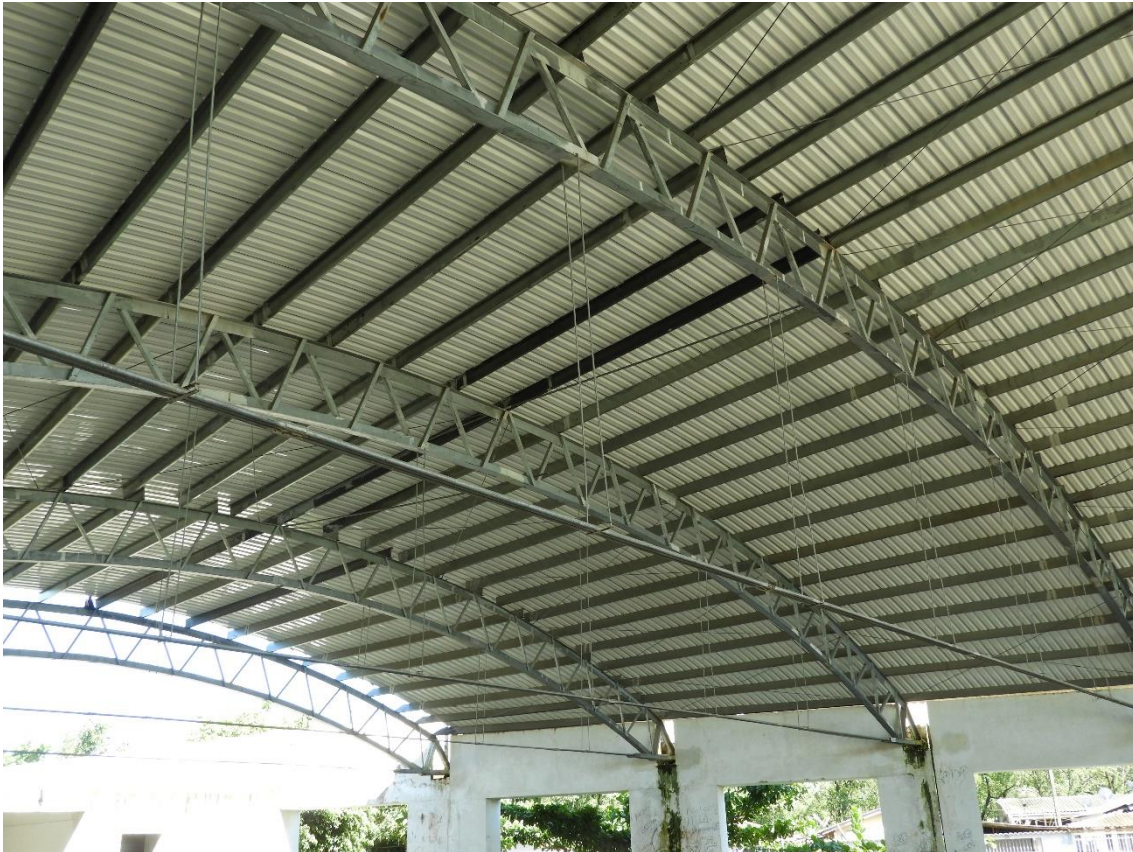
Foto 18

Algumas terças apresentaram coloração mais escura que o restante, indicando que estas possivelmente receberam tratamento diferente das demais (Foto 18).

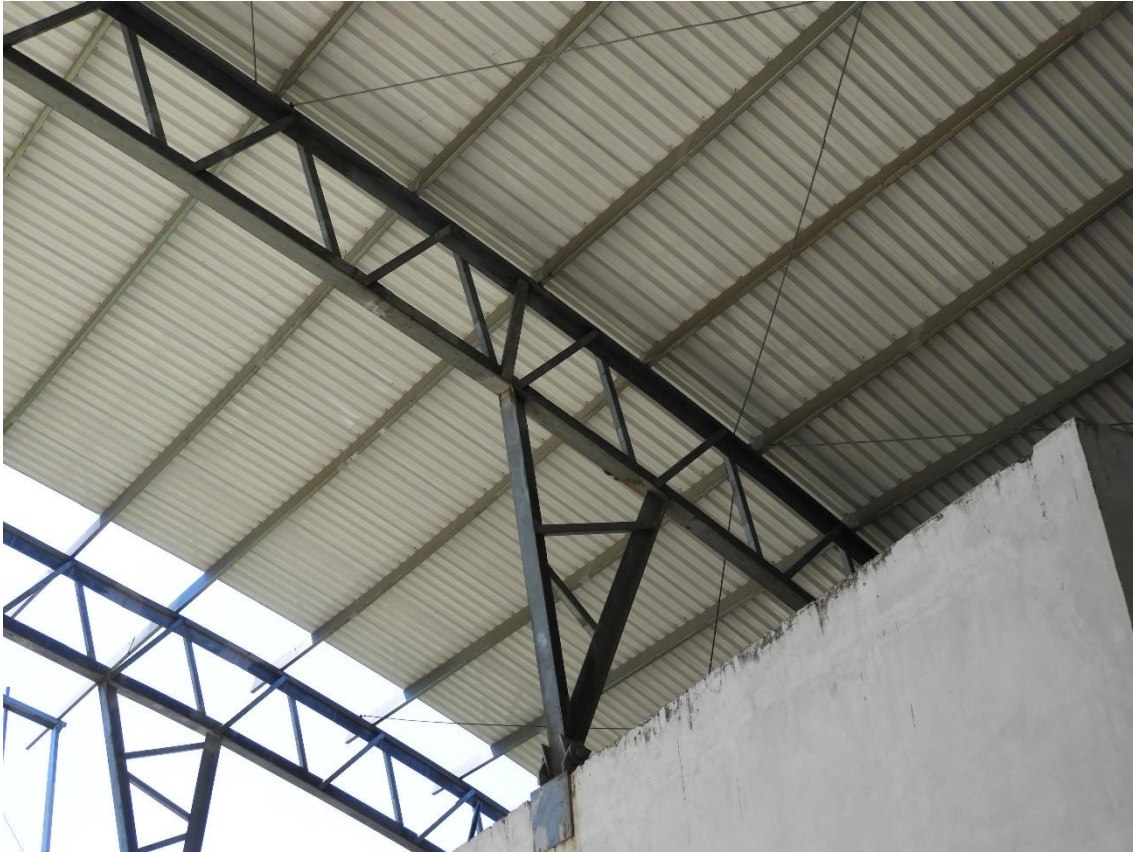
Foto 19

As terças entre os arcos AR-06, AR-07 e AR-08 encontram-se flambadas, sendo a sua curvatura perceptível na Foto 19.

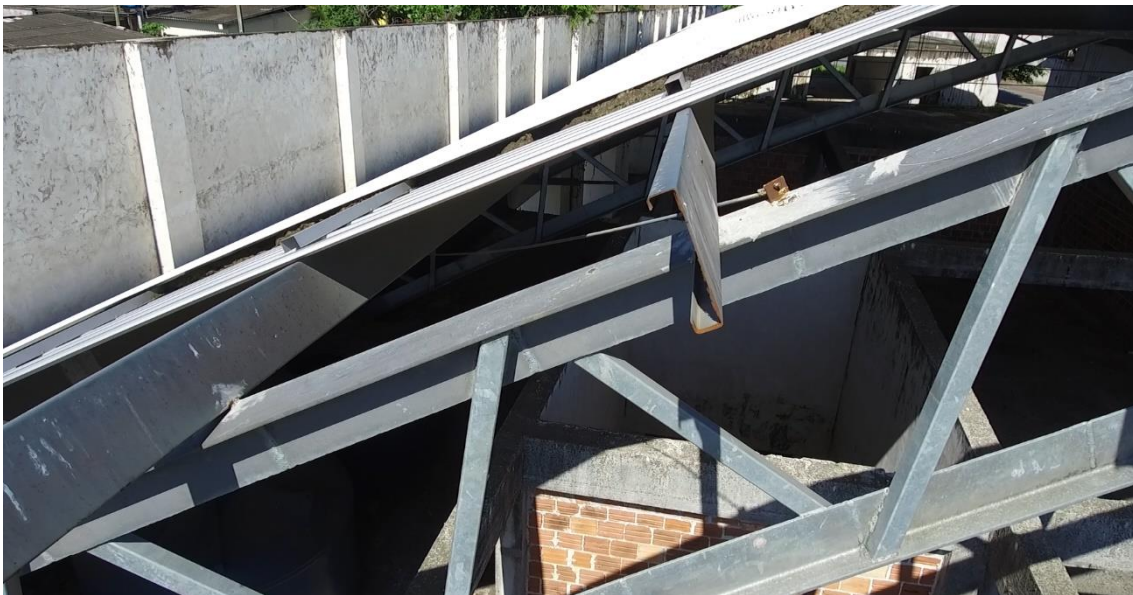
Foto 20

O apoio das terças no arco está inapropriado já que foi realizado com apenas alguns pontos de solda entre os elementos (Foto 20, Foto 21 e Foto 22), sendo que em alguns casos, como no apoio das terças no arco AR-01, foi realizada uma emenda desalinhando o perfil da terça próximo ao apoio (Foto 23 e Foto 24).

A fixação dos contra-ventamentos foi realizada com uma chapa, que se apresenta corroída e não permite tensionar de forma apropriada o tirante, inutilizando-o estruturalmente (Foto 20 e Foto 21). Cabe ressaltar que as ligações entre contra-ventamento e arco não foram detalhadas no projeto.

2. Os tirantes horizontais dos arcos devem ser realinhados, e sua conexão com a biela garantida para que este resista a tração quando solicitado.
3. Os problemas encontrados nas terças deverão ser corrigidos, sendo que o local para a emenda destas deverão ser padronizados e de maneira que não afete a eficiência estrutural do elemento. As terças faltantes deverão ser instaladas e a ligação entre as terças e os arcos deverão ser removidas e executadas de maneira adequada. Estas correções nas terças são importantes, pois a partir do momento em que a estrutura do complexo turístico for fechada nas laterais, os esforços devido ao vento solicitarão estas terças de maneira diferente do que estão sendo solicitadas hoje. O detalhe a seguir apresenta, esquematicamente, uma ligação usual entre a terça e o banzo superior da treliça.

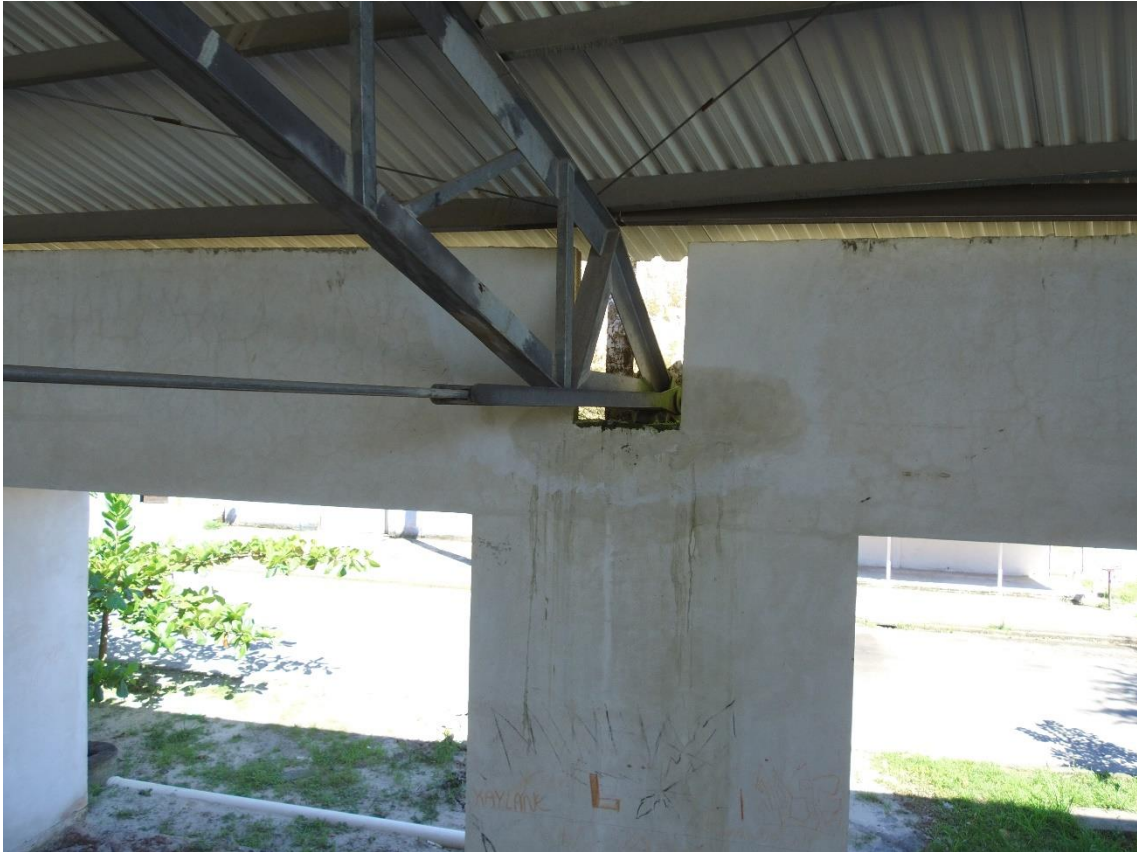
Foto 26

Percebe-se o acúmulo de água e formação de limo nos aparelhos de apoio dos arcos (Foto 26 e Foto 27).

5. Para a correção do acúmulo de água nos apoios dos arcos, a fim de evitar problemas de durabilidade, recomenda-se que calhas e rufos sejam instalados nas laterais da cobertura.

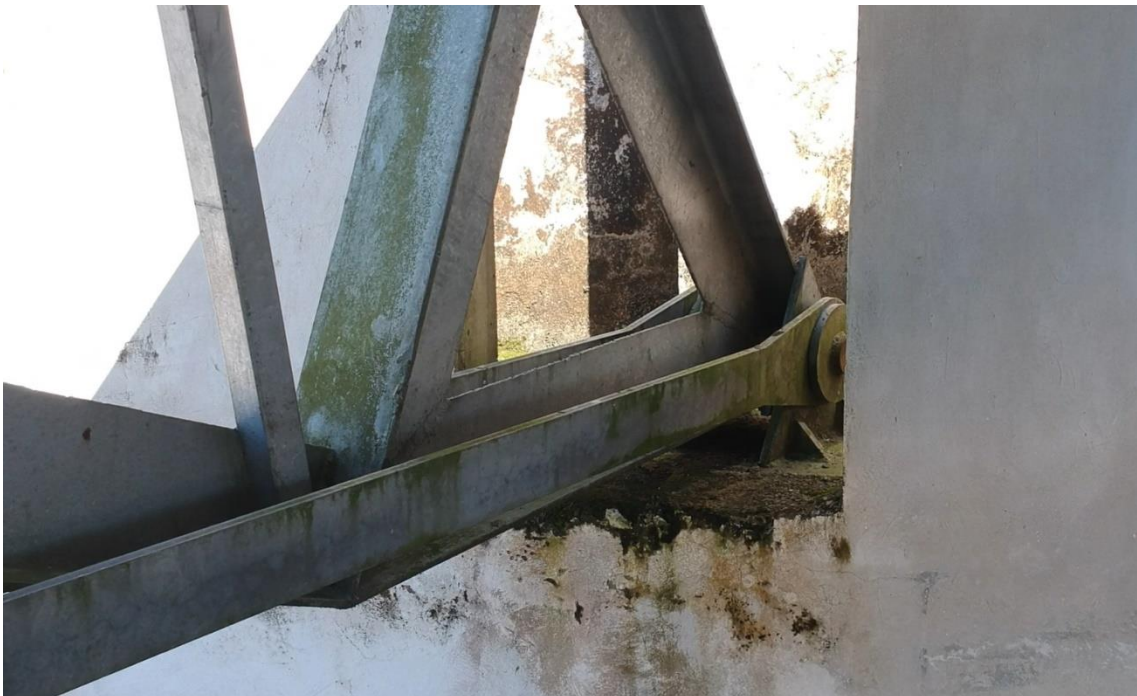
Foto 27

Os apoios dos arcos (lado direito e lado esquerdo) aparentam ser diferentes, de acordo com os desenhos de detalhamento dos arcos, sendo um móvel e o oposto fixo. Porém, neste mesmo detalhamento está indicado os apoios com a mesma nomenclatura, A-01. Já no detalhamento do aparelho de apoio, somente consta o aparelho de apoio dos arcos AR-03 e AR-04, que de acordo com o detalhamento dos arcos não deveria ser diferente dos demais. Também não foi evidenciado no projeto o detalhe dos chumbadores que deverão ser adotados na conexão entre aparelho de apoio e pilar. Durante a vistoria, foi constatado que os aparelhos de apoio do lado direito, de quem olha o arco AR-08 a partir do AR-01, são móveis enquanto os aparelhos de apoio do lado esquerdo são fixos (Foto 27 e Foto 46).

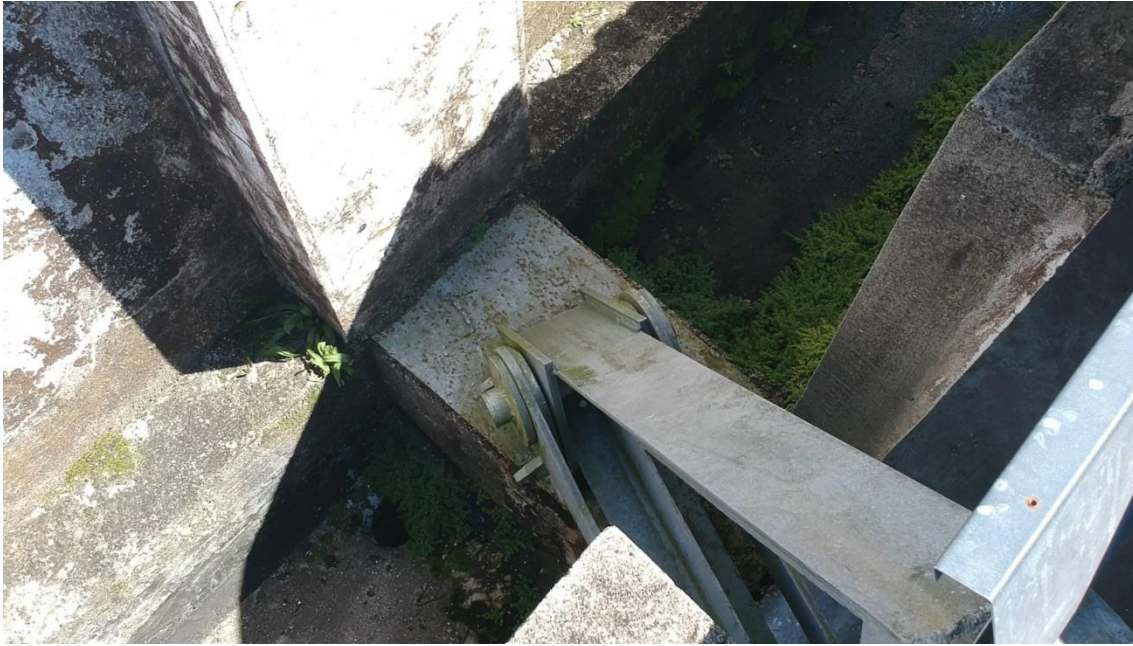
Foto 28

As partes visíveis dos aparelhos de apoio aparentam estar executadas conforme o projeto (Foto 28 e Foto 46), não sendo possível em vistoria constatar a ligação com o pilar e os roletes do apoio móvel.

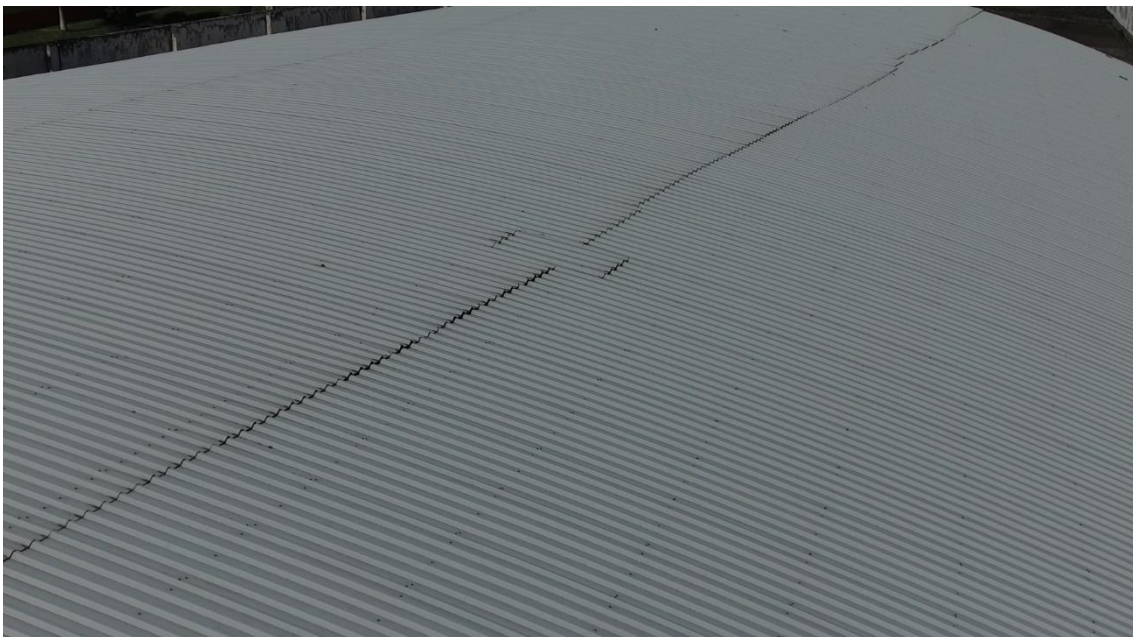
Foto 29

As telhas metálicas apresentam irregularidades no padrão de montagem, conforme pode ser visto na Foto 29.

6. Com relação às manifestações patológicas observadas nas telhas, recomenda-se que o material de enchimento deteriorado seja substituído para que então a instalação das telhas possa ser concluída. Recomenda-se também que as extremidades das telhas sejam protegidas, de modo a proteger o enchimento.

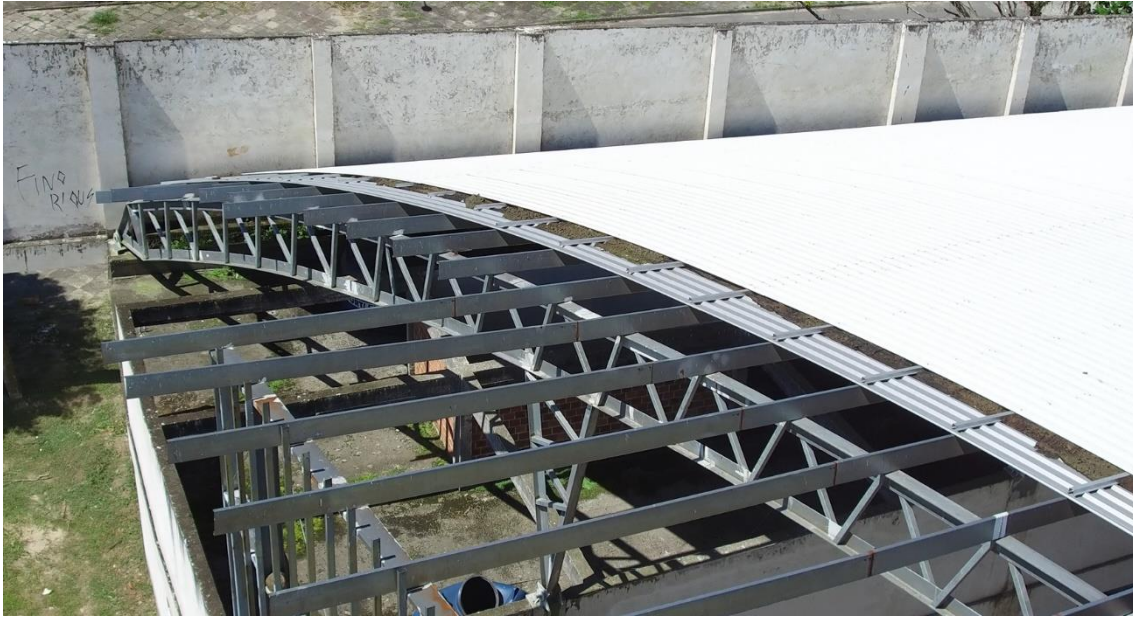
Foto 30

Foi evidenciado durante a vistoria que a execução das terças não foi concluída, faltando alguns trechos localizados após o arco AR-08 (Foto 30). Também não se encontram executadas as terças da região antes do arco AR-01, sendo que estas estão morrendo no apoio do arco AR-01.

O material empregado para isolamento entre as telhas apresenta-se deteriorado nas extremidades, onde ficou exposto às intempéries (Foto 30 e Foto 31). Também fica evidenciado que a colocação das telhas não foi concluída, existindo terças expostas e a região antes do arco AR-01 que não se encontra coberta conforme o projeto.

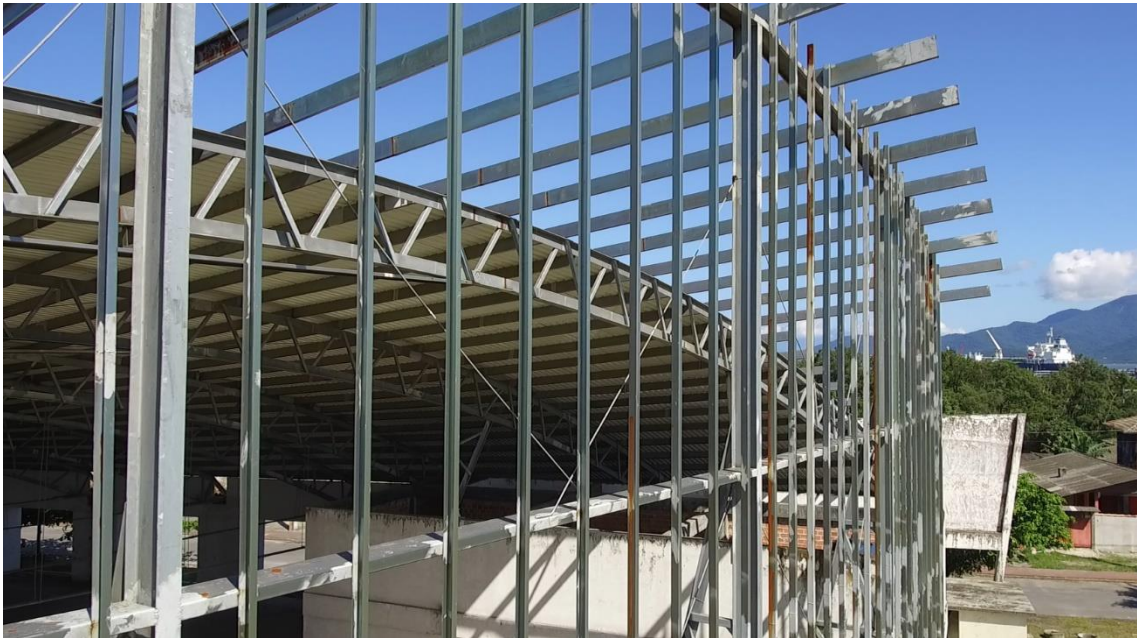
Foto 33

Foram evidenciados diversos pontos de corrosão nos perfis e nas soldas do painel frontal de fechamento (Foto 33, Foto 34, Foto 35 e Foto 36).

7. Para a correção dos problemas no painel de fechamento frontal, além de tratar os pontos de corrosão, os tirantes faltantes para o contra-ventamento do painel deverão ser executados conforme o projeto, e os existentes deverão ser conectados na estrutura. As chapas de base deverão ter a geometria dos furos adequada, por meio de preenchimento com solda e os chumbadores deverão ser fixados com a utilização das porcas e contra-porcas especificadas em projeto. O painel de fechamento frontal, não deve ser fechado com telhas, até que o sistema de fixação da estrutura (chapa de base) seja recuperado. O detalhe a seguir apresenta um esquema de como a chapa de base pode ter a geometria dos furos corrigida.

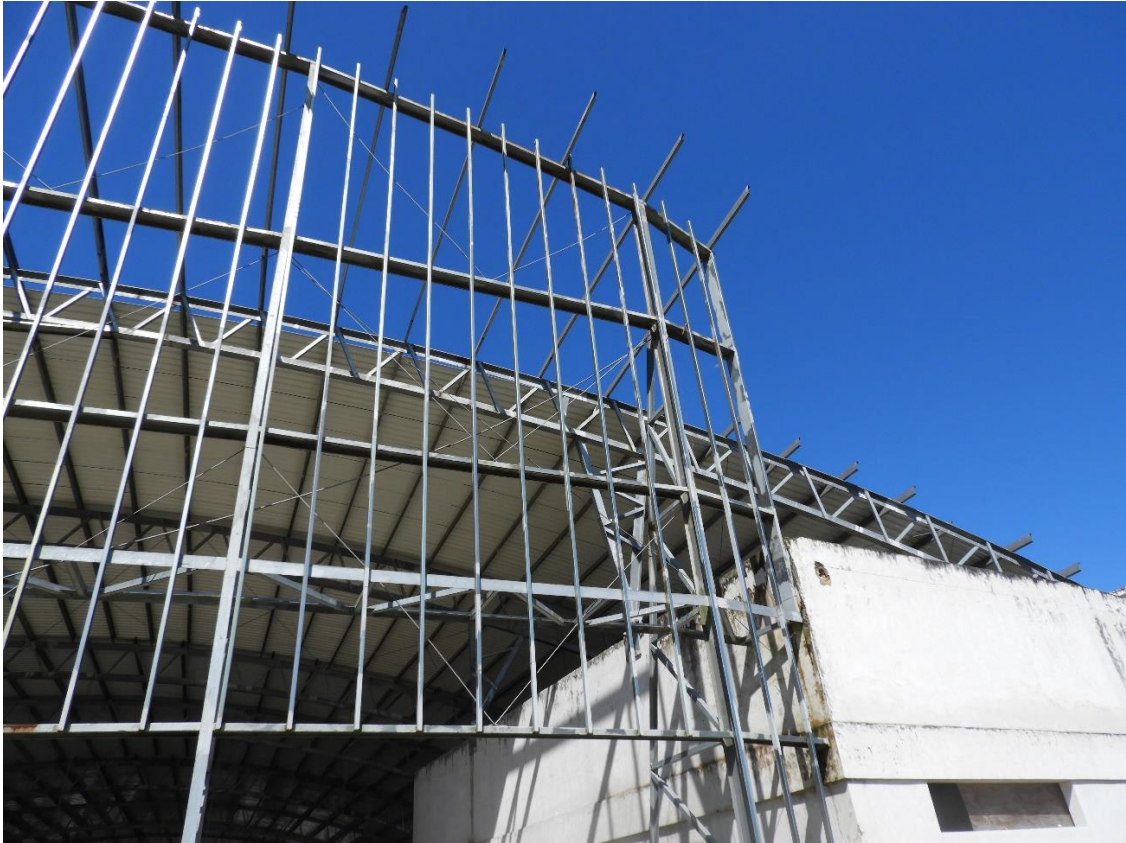
Foto 37

Também se notam problemas com os tirantes, sendo que existem tirantes que aparentam estar soltos e a falta de elementos indicados no projeto (Foto 37 e Foto 38).

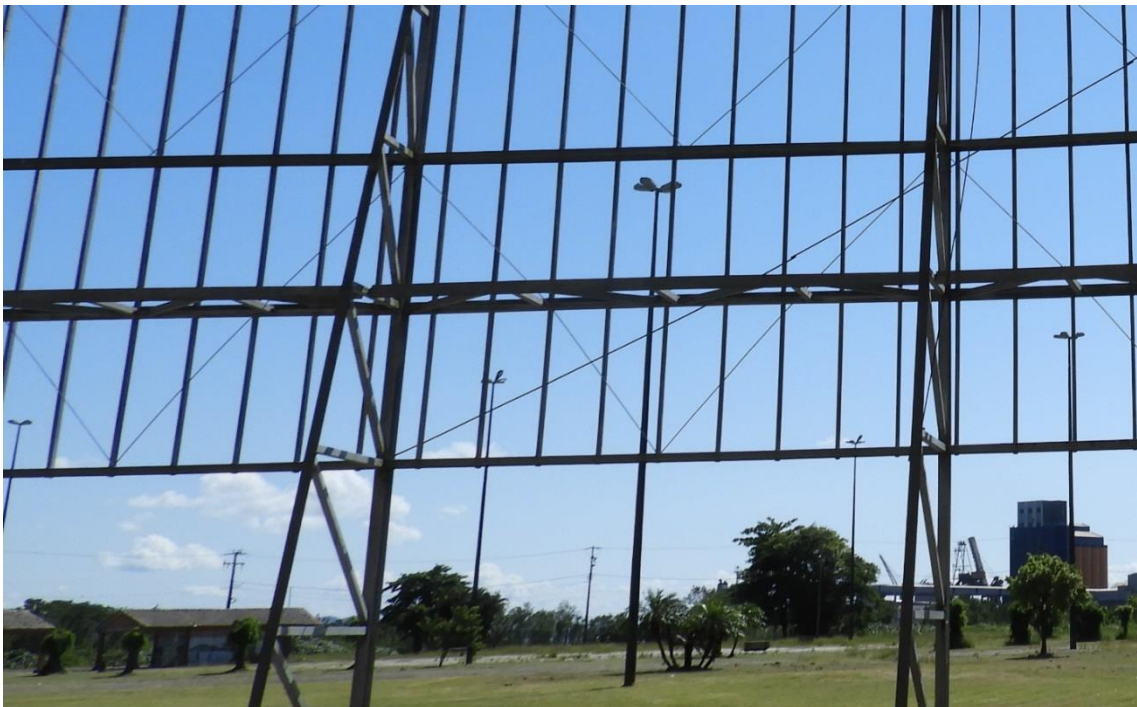
Foto 39

A treliça horizontal do painel frontal não apresenta continuidade, sendo que os perfis são interrompidos junto à treliça vertical e apenas as mesas encontram-se soldadas (Foto 39 e Foto 40).

8. Também no painel de fechamento frontal, os perfis da treliça horizontal que foram interrompidos deverão ser substituídos por perfis devidamente soldados na mesa e na alma, para garantir perfeita continuidade do elemento. Recomenda-se também a substituição do elemento que recebeu o complemento de altura no pé, já que este não está perfeitamente alinhado com o perfil original.
9. Recomenda-se também, de maneira geral, que o projeto original seja revisado, de modo a incluir detalhes importantes para a execução da estrutura e para corrigir as inconsistências apontados no item 6 deste documento.

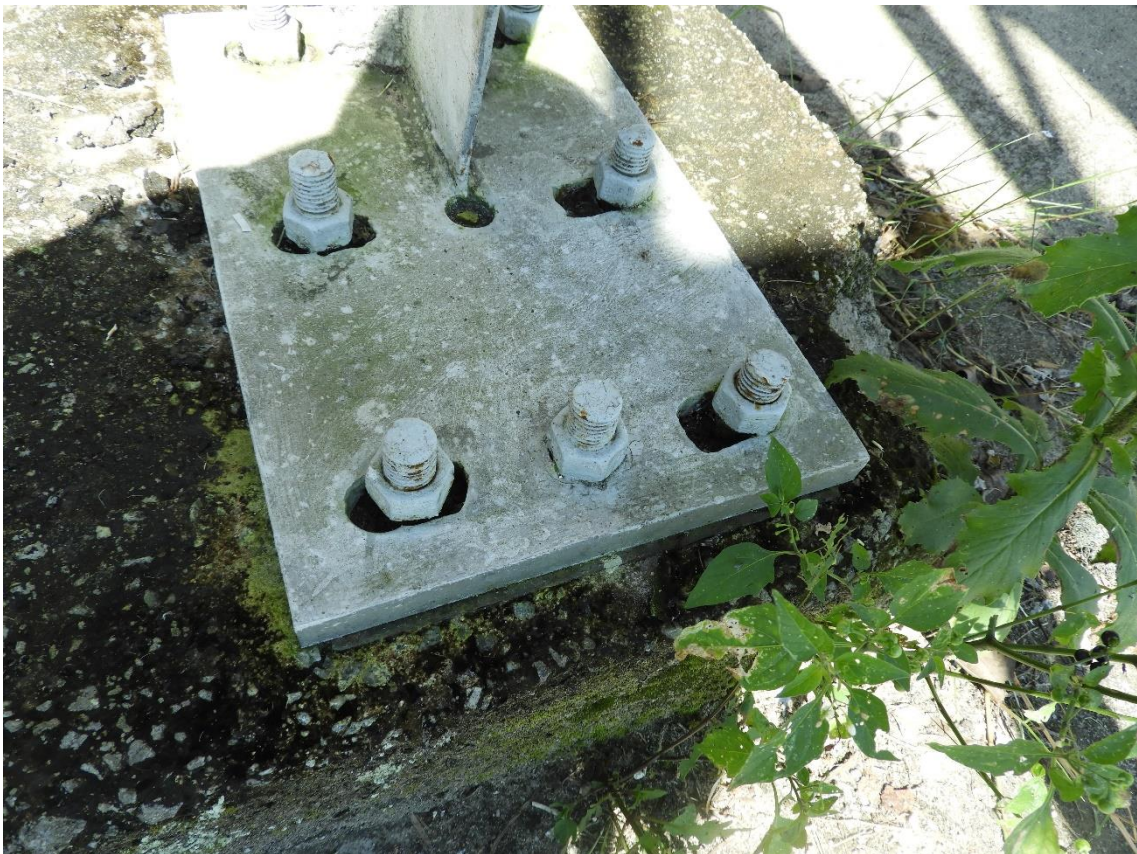
Foto 41

As chapas de base dos pés das treliças verticais encontram-se diferentes do projeto, apresentando furos adicionais, furos com o diâmetro superior ao especificado e furos oblongos quando no projeto estão especificados furos circulares (Foto 41 e Foto 42).

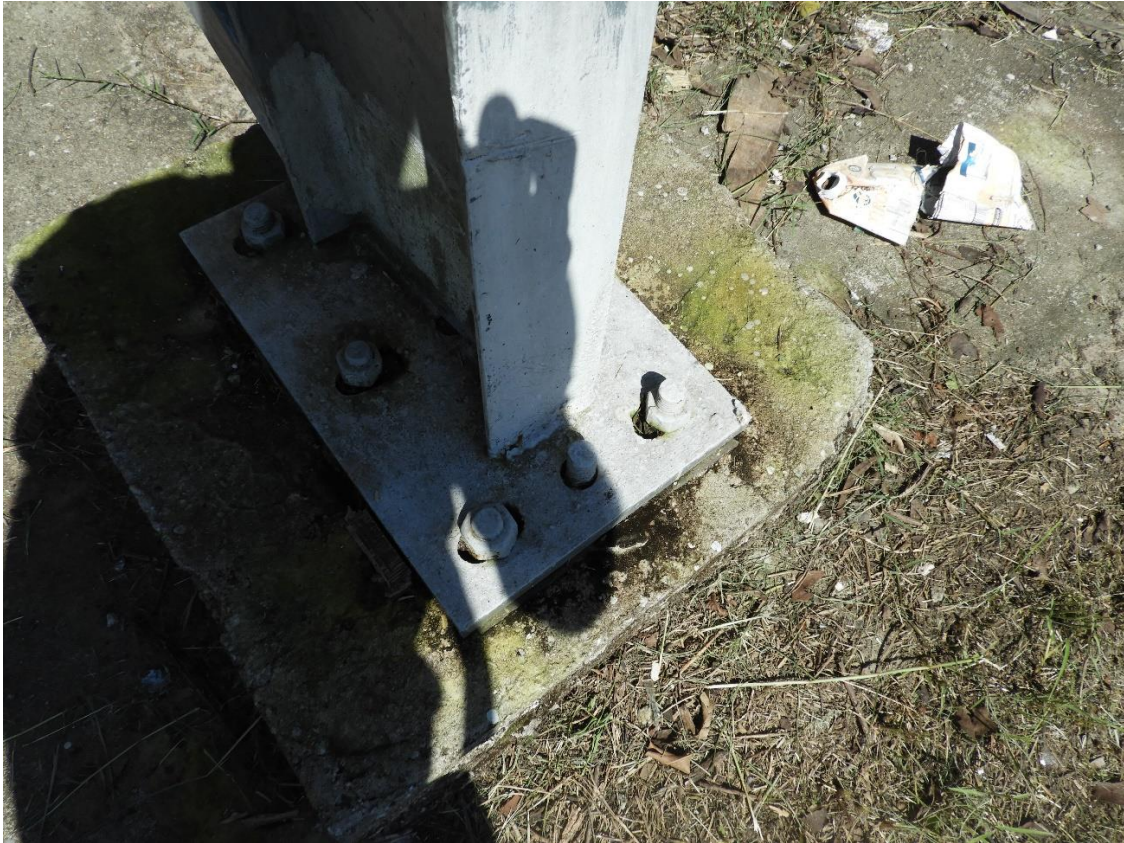
Foto 43

Também foi evidenciada a falta de porcas em alguns chumbadores e chumbadores mais curtos do que necessário. (Foto 43 e Foto 44).

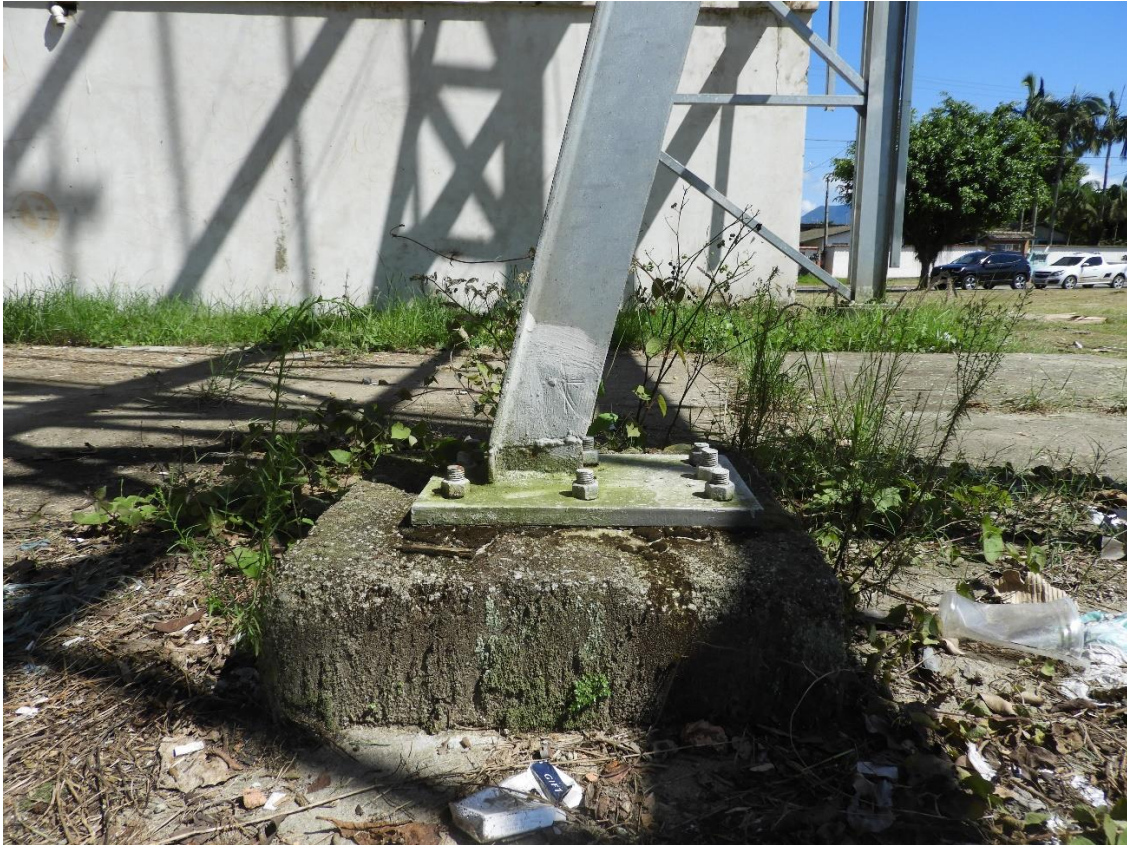
Foto 45

Nos pés das treliças verticais foi evidenciada uma peça adicional, como complemento de altura (Foto 45).
