Laudo de Vistoria

Cobertura Metálica

Complexo Turístico Nossa Senhora do Rocio

Paranaguá - PR

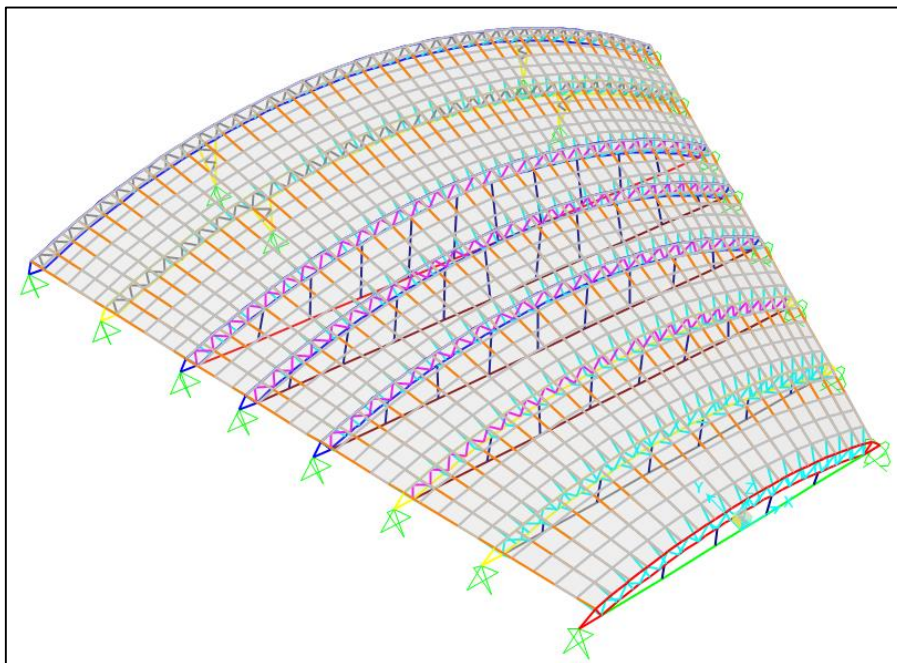
Figura 2 – Modelo de cálculo

Foi desenvolvido no software SAP2000 um modelo de cálculo da cobertura para a verificação independente da mesma. A geometria e os perfis adotados estão conforme o projeto, sendo que nos casos das informações faltantes mencionadas no item anterior, foram assumidos detalhes usuais para estruturas similares.

A figura a seguir apresenta o modelo de cálculo elaborado. Os apoios foram considerados móveis em uma das extremidades dos arcos e fixos na outra.

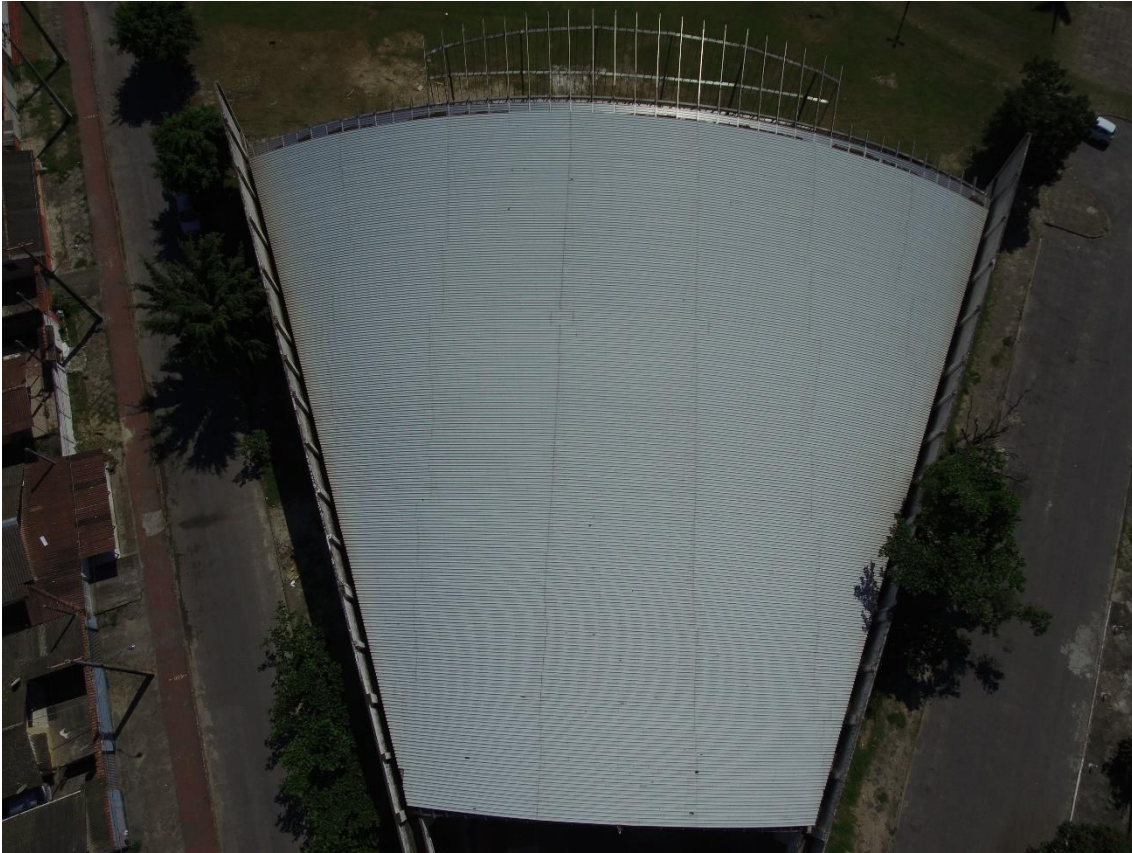
Foto 1

A estrutura inspecionada é a cobertura metálica do Complexo Turístico Nossa Senhora do Rocio. Suas dimensões em planta são aproximadamente 60 m de comprimento com largura variando de 23,5m até 60m. A Foto 01 apresenta a implantação da cobertura.

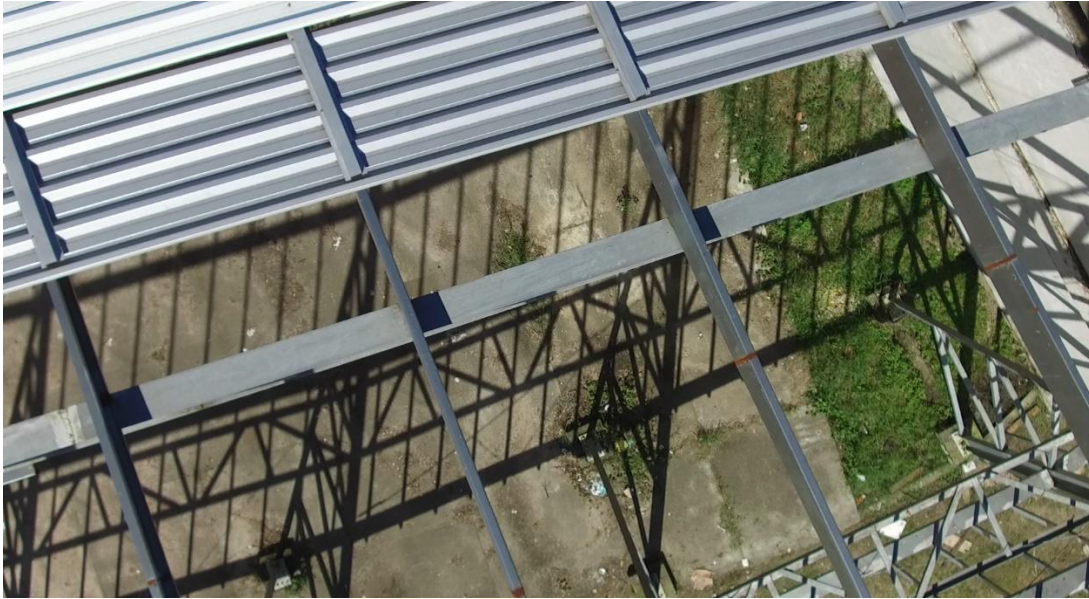
Foto 17

Também foram identificadas soldas entre os perfis das terças em diversas posições, inclusive no meio do vão, sendo que a maioria apresenta pontos de corrosão (Foto 08, Foto 15, Foto 16 e Foto 17).

2. Os tirantes horizontais dos arcos devem ser realinhados, e sua conexão com a biela garantida para que este resista a tração quando solicitado.
3. Os problemas encontrados nas terças deverão ser corrigidos, sendo que o local para a emenda destas deverão ser padronizados e de maneira que não afete a eficiência estrutural do elemento. As terças faltantes deverão ser instaladas e a ligação entre as terças e os arcos deverão ser removidas e executadas de maneira adequada. Estas correções nas terças são importantes, pois a partir do momento em que a estrutura do complexo turístico for fechada nas laterais, os esforços devido ao vento solicitarão estas terças de maneira diferente do que estão sendo solicitadas hoje. O detalhe a seguir apresenta, esquematicamente, uma ligação usual entre a terça e o banzo superior da treliça.

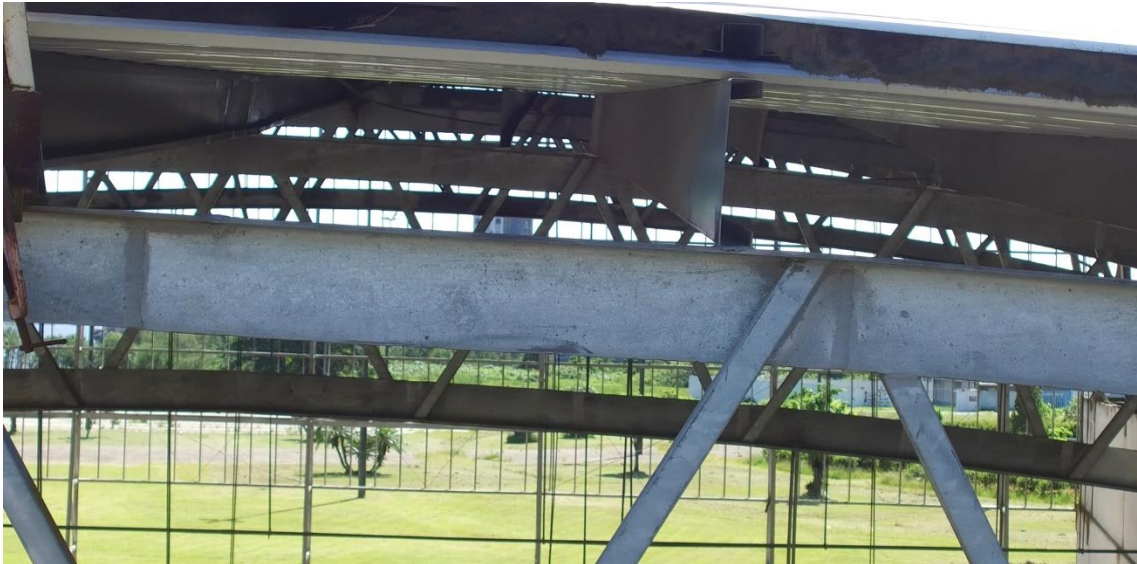
Foto 22

O apoio das terças no arco está inapropriado já que foi realizado com apenas alguns pontos de solda entre os elementos (Foto 20, Foto 21 e Foto 22), sendo que em alguns casos, como no apoio das terças no arco AR-01, foi realizada uma emenda desalinhando o perfil da terça próximo ao apoio (Foto 23 e Foto 24).

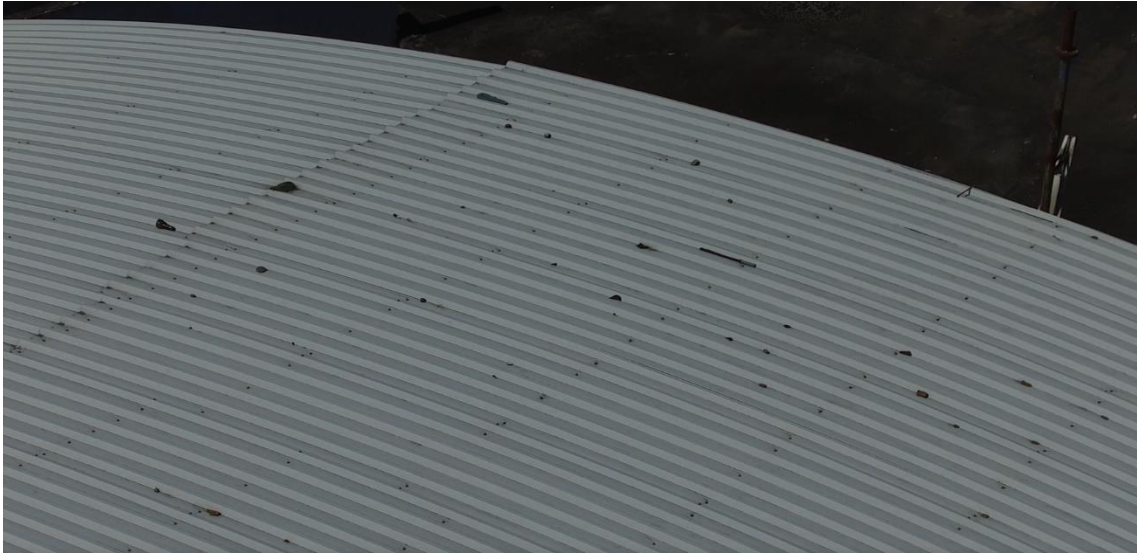
Foto 32

Também foi evidenciado o acúmulo de materiais nas telhas (Foto 32).
